国指定重要文化財・我妻家住宅の保存修理工事が完了！ 2度の地震を乗り越え4年ぶりに一般公開はじまる

蔵王町の歴史と文化財 どきたん通信 No.010

令和8年（2026年）3月発行 [不定期発行]

蔵王町教育委員会 生涯学習課 文化財保護係

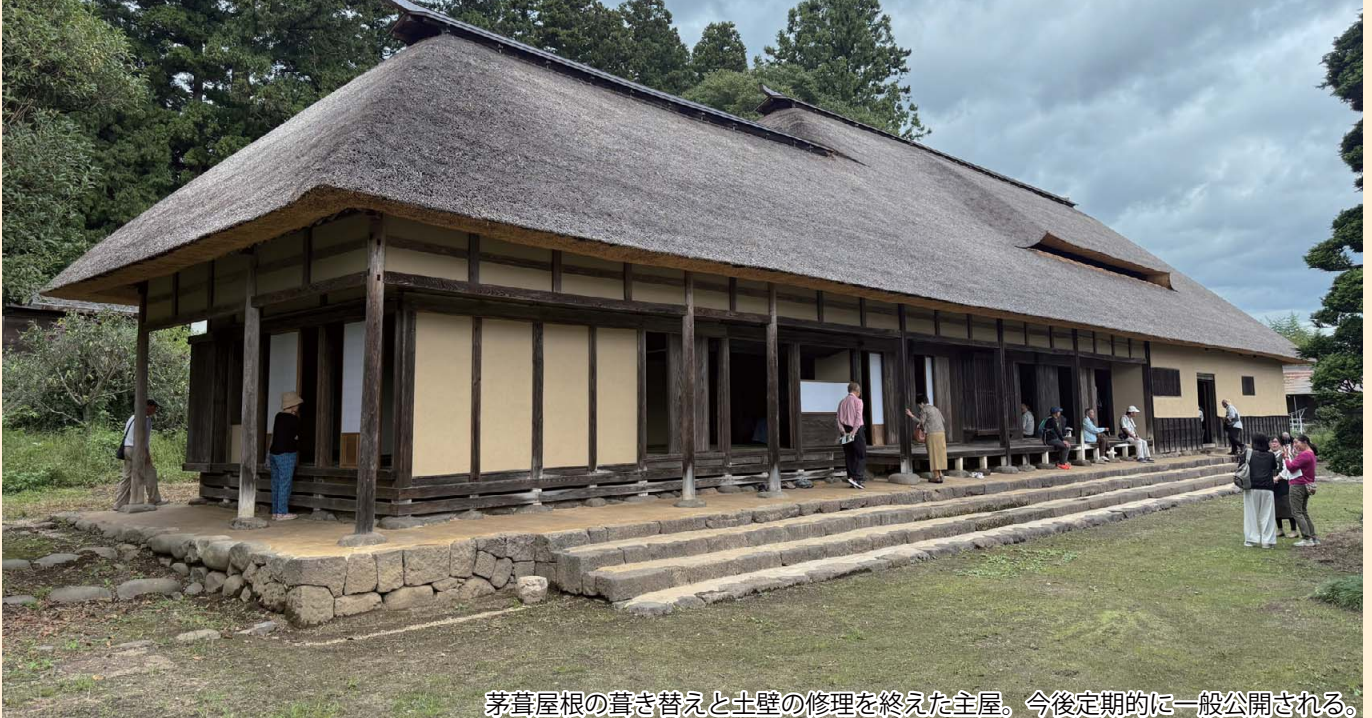
茅葺屋根の葺き替えと土壁の修理を終えた主屋。今後定期的に一般公開される。

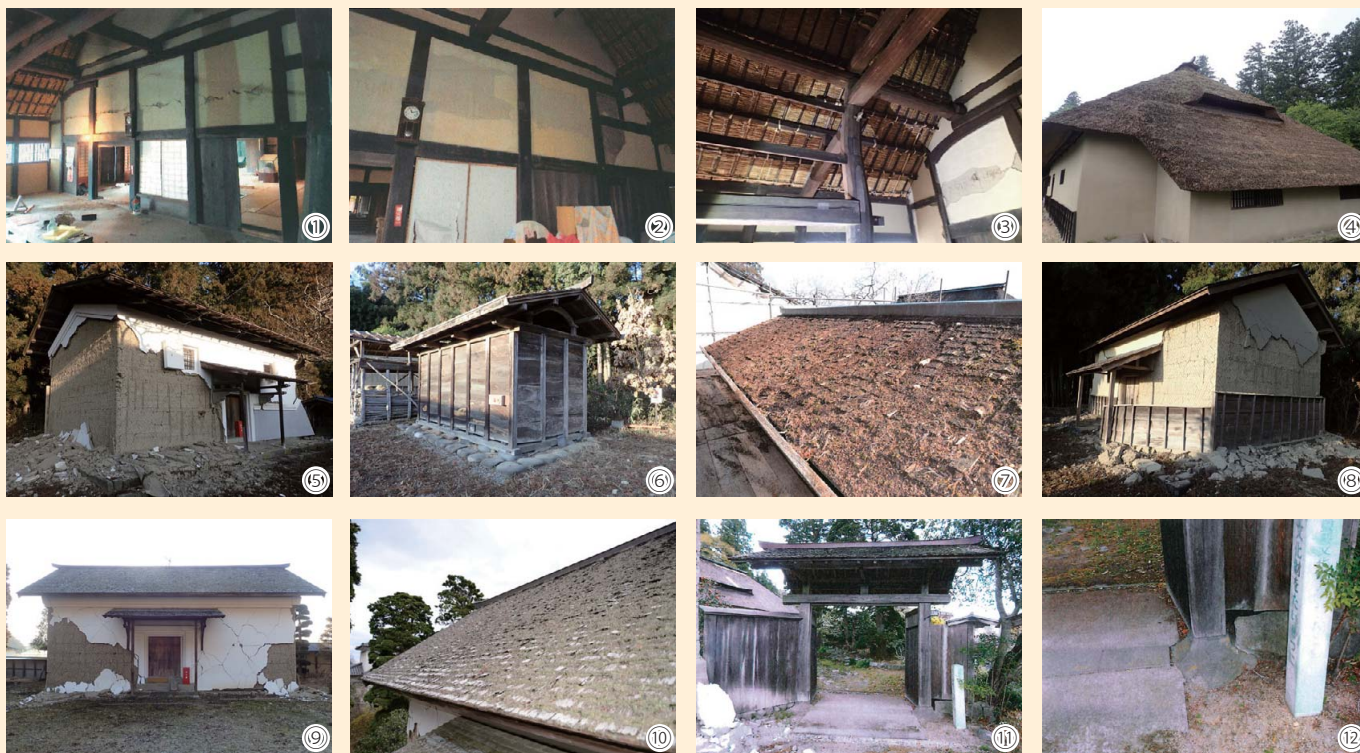
伝統的な建造物は、建物の材料や構造において地震には弱い面があります。我妻家住宅では、令和3年2月・令和4年3月の福島県沖地震によって建物がゆがんだり、土壁が落ちたりするなどの大きな被害を受けました。また、主屋や一部の蔵の屋根などに劣化が進んでいたことから、令和3～7年度の5か年に渡り、土壁の塗り直しなどの災害復旧工事と、屋根や床の経年劣化に伴う保存修理工事の二つの工事が同時並行で行われました。

地震で被害を受けたのは土壁だけではありませんでした。文庫蔵では建物全体が傾斜したために、敷地内にある屋敷林(居久根)の大杉と柱をベルトで固定して引き寄せることで建て起こす作業や、2度

の地震によって礎石から位置がずれた表門の修復も同時に行われました。

工事前の我妻家住宅 ①主屋。令和3年に発生した地震によって土壁に亀裂が入り、②さらに令和4年の地震によって、より深い層まで亀裂が入るといった被害を受けた。③主屋。建物の構造は十分な耐震性能を持つことが分かったものの、これまでの被害の蓄積で柱と梁の接続部にゆるみが生じていた。④主屋。茅葺屋根は長年の風雨の影響で劣化し、苔が生えていた。⑤文庫蔵。地震により漆喰塗りの土壁が大きく崩落した。⑥板蔵。地震によって壁板がずれた。⑦板蔵。葺き替えて約20年を経たことと、杉の葉の堆積により、板葺きの屋根が劣化した。⑧穀蔵。土壁が崩落し、下見板が外れた。⑨前蔵。漆喰塗りの壁が大きく崩落した。⑩前蔵。葺き替えて約40年が経過し、こけら板は劣化して薄くなり苔が生えていた。⑪⑫表門。地震によって柱が礎石からずれた。また、経年劣化によって一部の柱の根元が傷んでいた。

また、主屋では文化庁の指針に基づき、耐震基礎診断が行われました。これは、建物の構造が地震などによる荷重に耐えられるかを確認するものです。診断の結果、一定程度の安全性が確保されており大規模な対策を講ずる必要はないと判断されました。一方で、これまでの地震被害によって柱と梁の接続部分には一部でゆるみが生じていたことから、柱と梁を引き付けて補強金物を取り付けることで健全性を確保しました。

主屋、前蔵では屋根の葺き替えと土壁の塗り直しの両方を行う必要がありました。そうした建物では、いずれも屋根の葺き替え作業から行いました。これは土壁が乾燥した後に、新たに葺き替えられた屋根の荷重によって、修復後の壁に亀裂が入ってしまうことを防ぐためです。災害復旧と通常の保存修理工事とを同時並行で進めるための工夫が採られました。

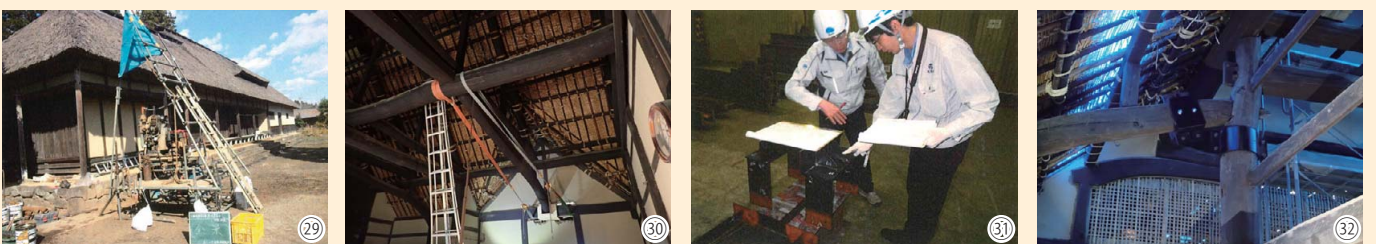
施工中の様子(耐震診断など) ㉘主屋の耐震性能を調べるため、周辺のいくつかの地点でボーリング調査等の地盤調査とコンピューター上でのシミュレーションを行った。㉙調査の結果、構造上の耐震性能は十分であることが判明したが、地震によって生じた柱と梁の接続部のゆるみを健全な状態に戻す必要があった。ベルト等を用いて引き戻す作業が行われた

が、建物への負荷を小さく抑えるため1日に数ミリずつ戻していった。③柱と梁の接続部を補強する金物は、兵庫県にある町工場で製作された。我妻家住宅のために製作された一点物の特注品だ。④製作された金物は、「ボルトはナットから2〜3山だけ出す」というような細かい指示・調整を経て装着された。こうした補強金物は建物の景観を損なわないように目立ちにくい黒色などで着色された。
