国指定重要文化財・我妻家住宅の保存修理工事が完了！
2度の地震を乗り越え4年ぶりに一般公開はじまる

蔵王町の歴史と文化財 どきたん通信 No.010

令和8年（2026年）3月発行 [不定期発行]

蔵王町教育委員会 生涯学習課 文化財保護係

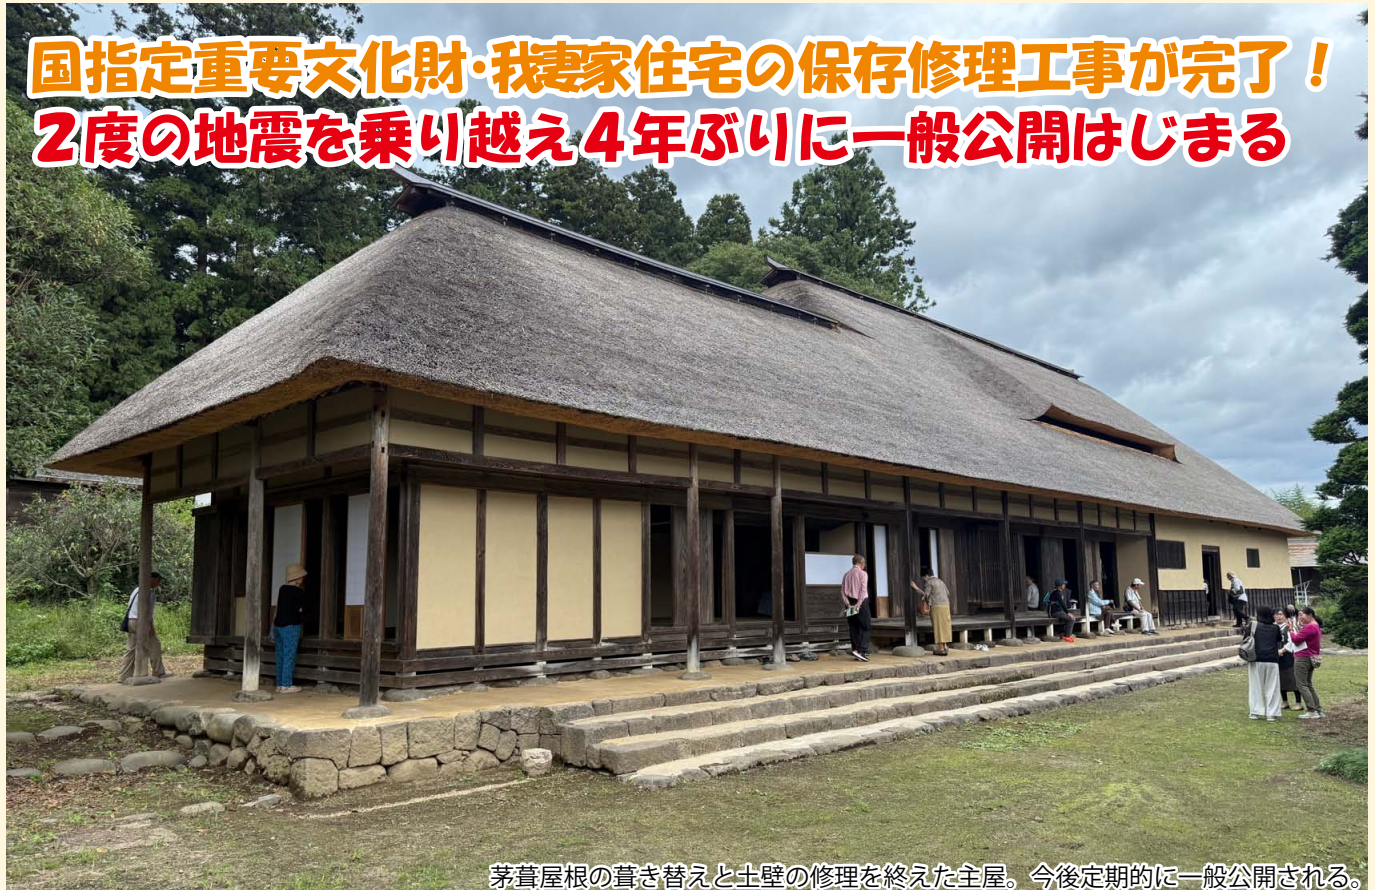
茅葺屋根の葺き替えと土壁の修理を終えた主屋。今後定期的に一般公開される。

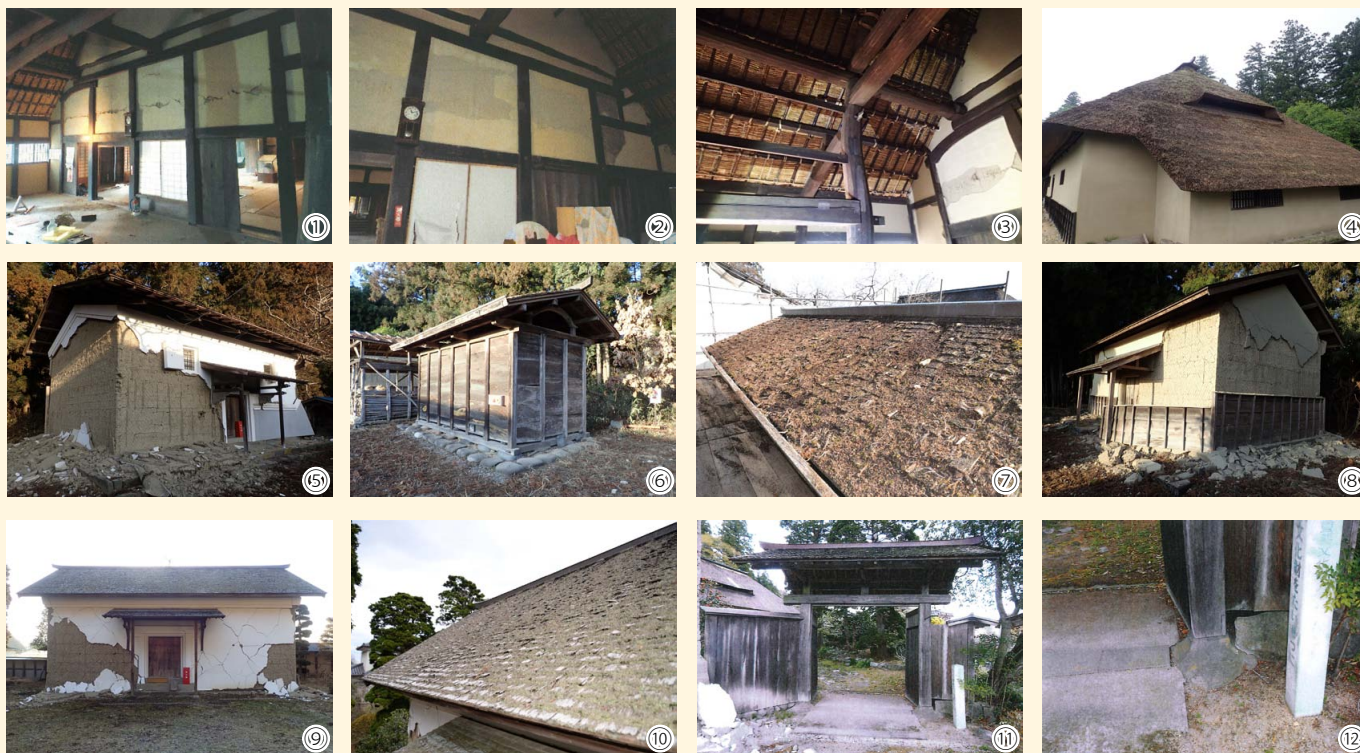
伝統的な建造物は、建物の材料や構造において地震には弱い面があります。我妻家住宅では、令和3年2月・令和4年3月の福島県沖地震によって建物がゆがんだり、土壁が落ちたりするなどの大きな被害を受けました。また、主屋や一部の蔵の屋根などに劣化が進んでいたことから、令和3～7年度の5か年に渡り、土壁の塗り直しなどの災害復旧工事と、屋根や床の経年劣化に伴う保存修理工事の二つの工事が同時並行で行われました。

地震で被害を受けたのは土壁だけではありませんでした。文庫蔵では建物全体が傾斜したために、敷地内にある屋敷林(居久根)の大杉と柱をベルトで固定して引き寄せることで建て起こす作業や、2度

の地震によって礎石から位置がずれた表門の修復も同時に行われました。

工事前の我妻家住宅 ①主屋。令和3年に発生した地震によって土壁に亀裂が入り、②さらに令和4年の地震によって、より深い層まで亀裂が入るといった被害を受けた。③主屋。建物の構造は十分な耐震性能を持つことが分かったものの、これまでの被害の蓄積で柱と梁の接続部にゆるみが生じていた。④主屋。茅葺屋根は長年の風雨の影響で劣化し、苔が生えていた。⑤文庫蔵。地震により漆喰塗りの土壁が大きく崩落した。⑥板蔵。地震によって壁板がずれた。⑦板蔵。葺き替えて約20年を経たことと、杉の葉の堆積により、板葺きの屋根が劣化した。⑧穀蔵。土壁が崩落し、下見板が外れた。⑨前蔵。漆喰塗りの壁が大きく崩落した。⑩前蔵。葺き替えて約40年が経過し、こけら板は劣化して薄くなり苔が生えていた。⑪⑫表門。地震によって柱が礎石からずれた。また、経年劣化によって一部の柱の根元が傷んでいた。

また、主屋では文化庁の指針に基づき、耐震基礎診断が行われました。これは、建物の構造が地震などによる荷重に耐えられるかを確認するものです。診断の結果、一定程度の安全性が確保されており大規模な対策を講ずる必要はないと判断されました。一方で、これまでの地震被害によって柱と梁の接続部分には一部でゆるみが生じていたことから、柱と梁を引き付けて補強金物を取り付けることで健全性を確保しました。

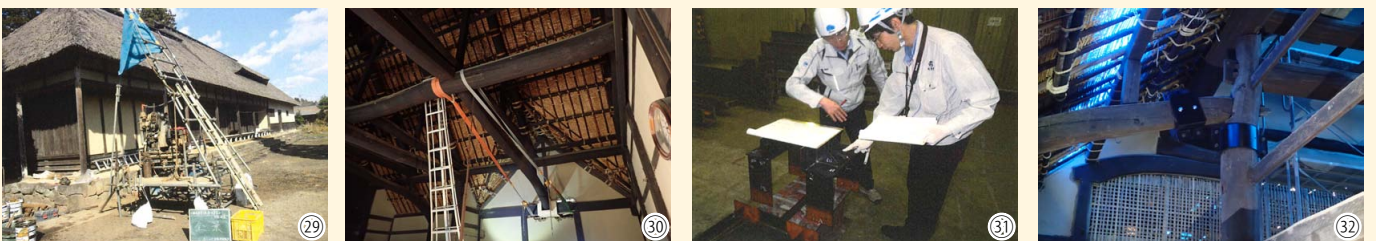
施工中の様子(耐震診断など) ㉘主屋の耐震性能を調べるため、周辺のいくつかの地点でボーリング調査等の地盤調査とコンピューター上でのシミュレーションを行った。㉙調査の結果、構造上の耐震性能は十分であることが判明したが、地震によって生じた柱と梁の接続部のゆるみを健全な状態に戻す必要があった。ベルト等を用いて引き戻す作業が行われた

が、建物への負荷を小さく抑えるため1日に数ミリずつ戻していった。⑳柱と梁の接続部を補強する金物は、兵庫県にある町工場で製作された。我妻家住宅のために製作された一点物の特注品だ。㉑製作された金物は、「ボルトはナットから2～3山だけ出す」というような細かい指示・調整を経て装着された。こうした補強金物は建物の景観を損なわないように目立ちにくい黒色などで着色された。
