# 重要文化財 我妻家住宅

## 主屋ほか 5 棟保存修理（災害復旧）工事

## 主屋ほか 3 棟保存修理工事

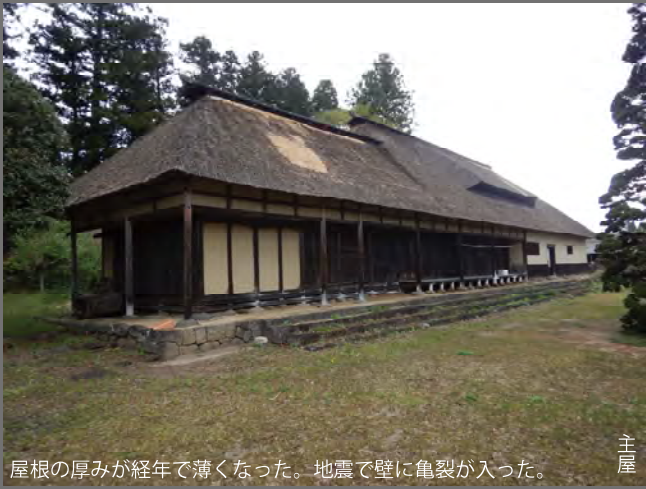
主屋

屋根の厚みが経年で薄くなった。地震で壁に亀裂が入った。

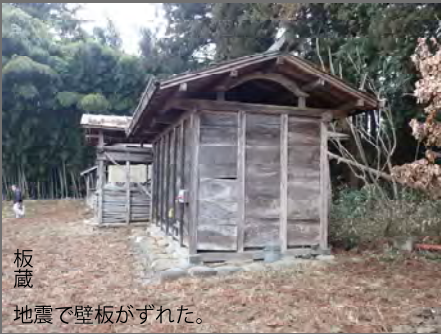
板蔵

地震で壁板がずれた。

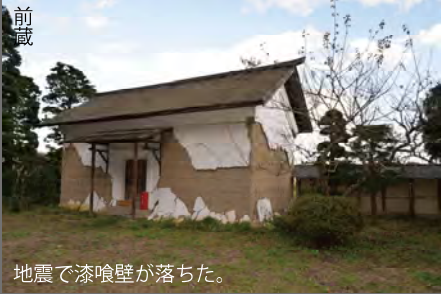
前蔵

地震で漆喰壁が落ちた。

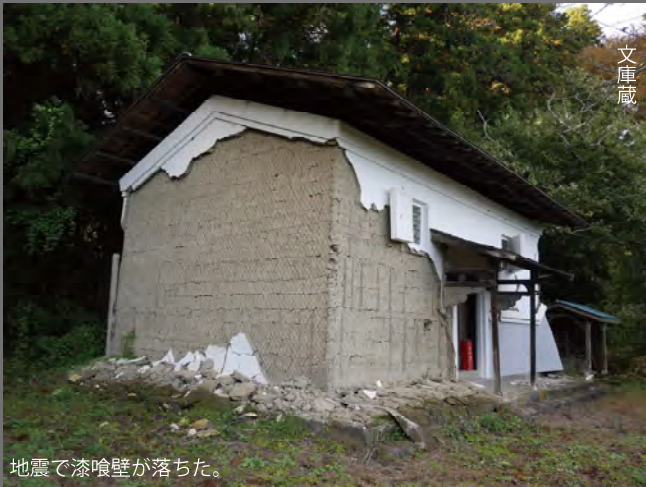
文庫蔵

地震で漆喰壁が落ちた。

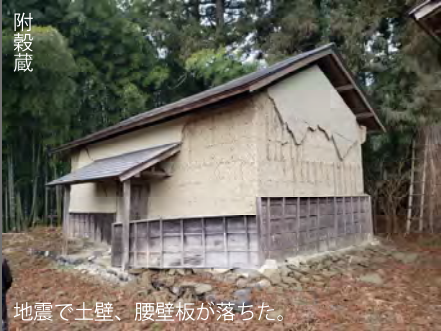
附穀蔵

地震で土壁、腰壁板が落ちた。

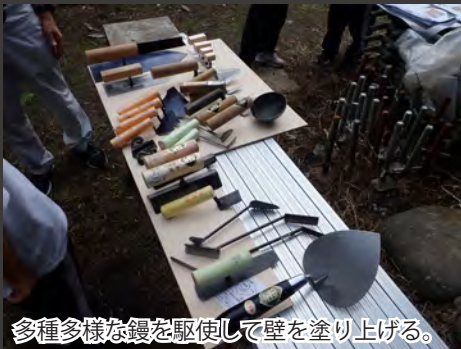
令和 3 年の福島県沖地震（蔵王町震度 6 強）により土壁が崩落。同じく震度 6 強を観測した令和 4 年の地震で荒壁（土壁の下地となる部分）にまで損傷が広がるなど、さらに被害が拡大した。

多種多様な鏝を駆使して壁を塗り上げる。
