重要文化財 我妻家住宅主屋ほか5棟 保存修理（災害復旧）工事 及び

重要文化財 我妻家住宅主屋ほか3棟 保存修理工事

1. 建造物概要

名称 我妻家住宅

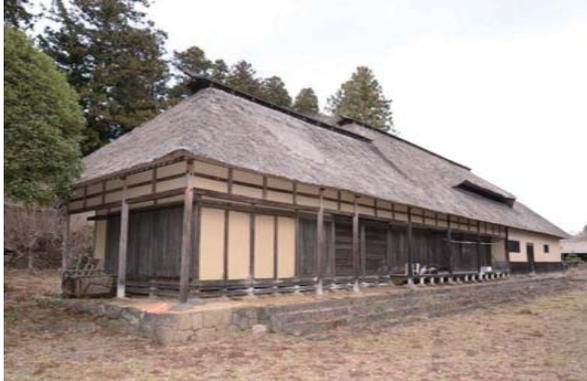
1 主屋正側面（南東）全景

差し茅補修はしているものの、全体的に凹凸が目立つようになってきている。

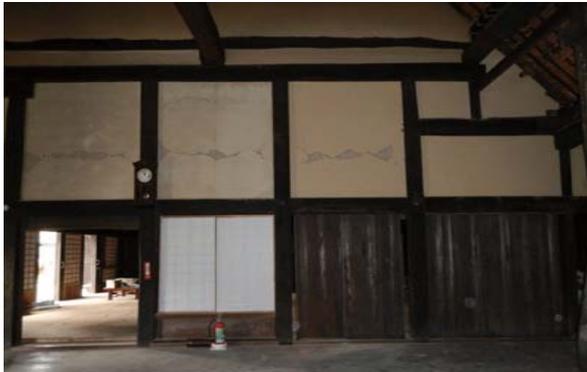
2 主屋土間境土壁破損

令和3年の福島県沖地震により、土壁に亀裂が生じた。

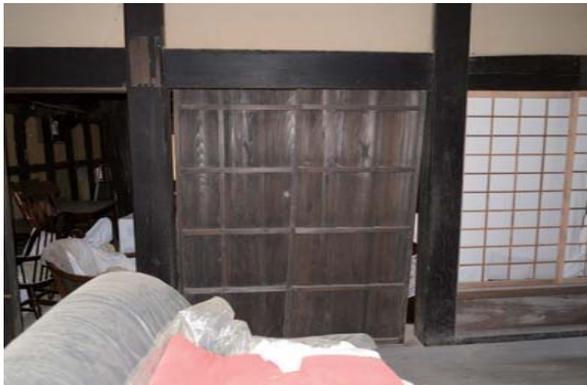
3 主屋建具破損状況

令和4年3月16日福島県沖により建具に歪みが生じた。

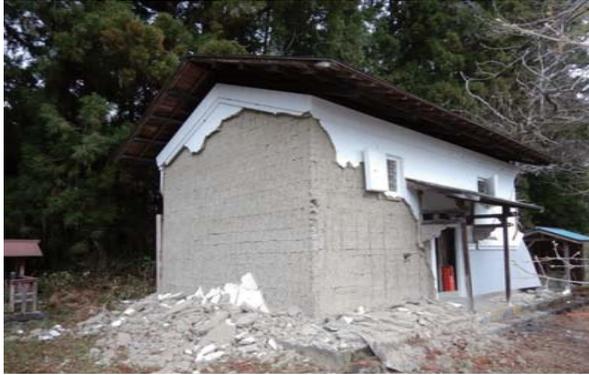
7 文庫蔵 地震被害

令和3年の地震で、漆喰壁が崩落した。

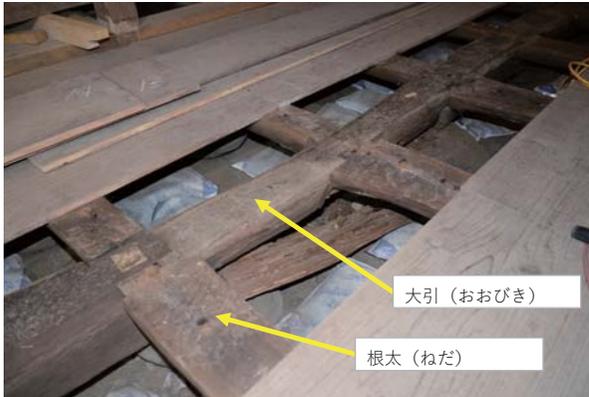
8 文庫蔵床組破損状況

大引が腐朽し、下半分が脱落していた。大引の材種は水に強いクリであるものの、湿気により腐朽が進行していた。根太はスギ丸太半割材で、大引きと同程度の破損である。

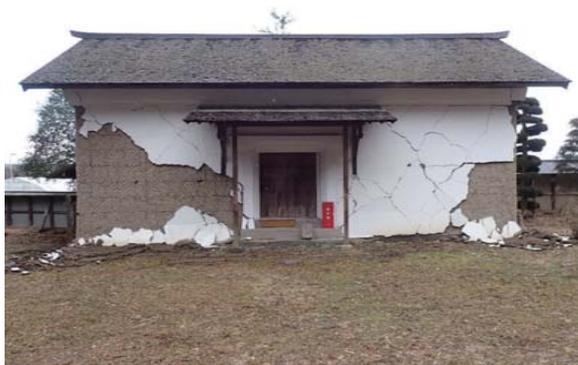
13 前蔵 地震被害

令和3年の地震で、漆喰壁が崩落した。

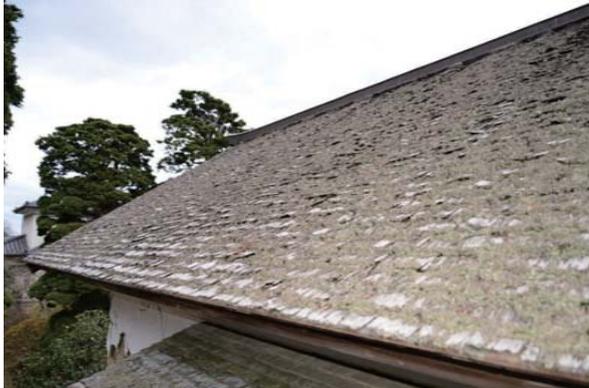
14 前蔵 屋根破損状況

全面的に苔が繁茂していて、平葺板の劣化も進んでいた。

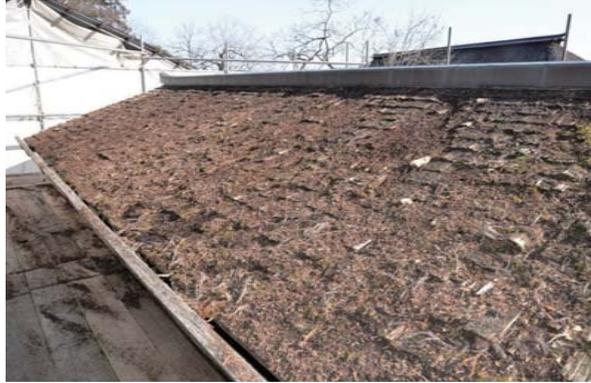
19 板蔵 屋根の破損状況

屋敷林（杉）の落葉が堆積して腐葉土化が進行していた。

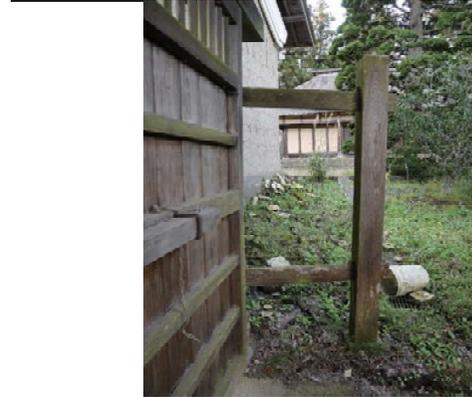
22 表門 地震被害

令和3年の地震により、門が背面側へ傾斜した。主柱の位置が礎石からずれており、控柱の根元の腐朽も一因として考えられた。

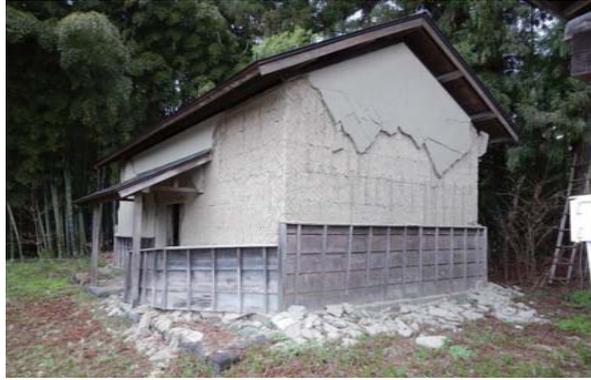
25 穀蔵 地震被害

令和3年の地震で、漆喰壁が崩落した。

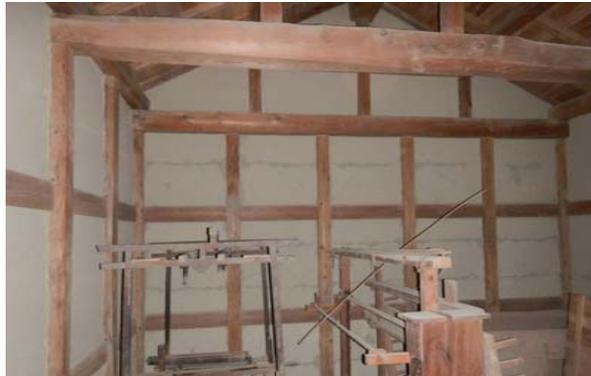
26 穀蔵 内部壁破損状況

壁貫に沿って亀裂が生じていた。
