# 重要文化財 我妻家住宅

### 主屋ほか 5 棟保存修理（災害復旧）工事

### 主屋ほか 3 棟 保存修理工事

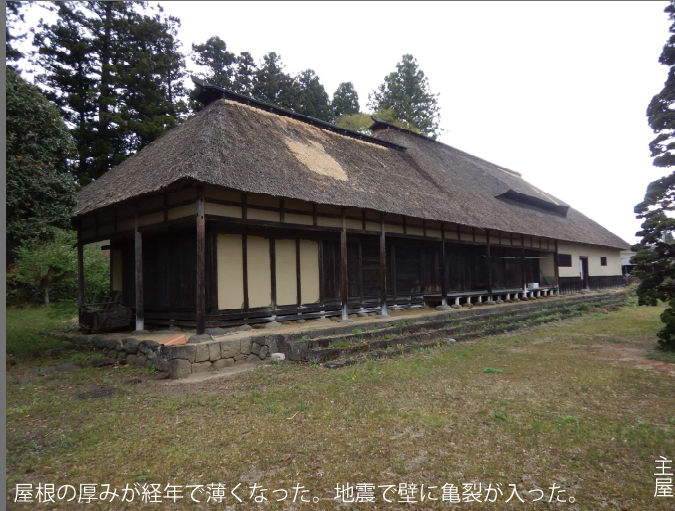
主屋

屋根の厚みが経年で薄くなった。地震で壁に亀裂が入った。

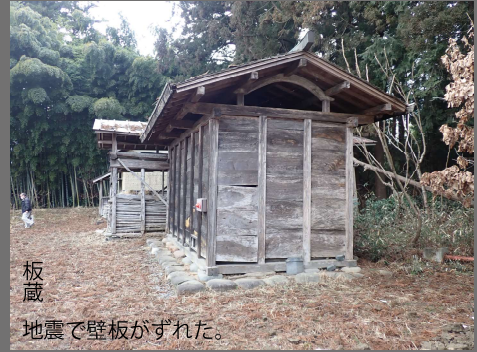
板蔵  
地震で壁板がずれた。

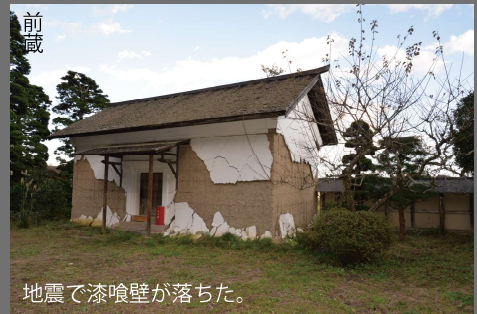
前蔵

地震で漆喰壁が落ちた。

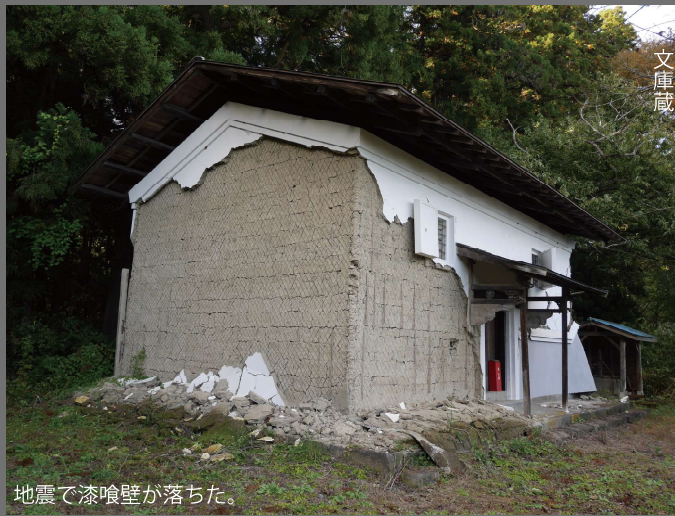
文庫蔵

地震で漆喰壁が落ちた。

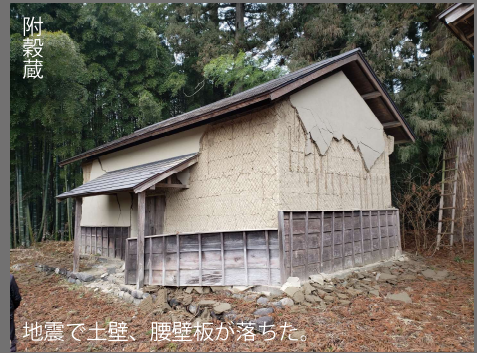
附穀蔵

地震で土壁、腰壁板が落ちた。
