曲竹地区にある我妻家住宅は、豪農・我妻家の居宅として建てられた茅葺民家で、壮大な作りと良好な保存状態により昭和46年に国の重要文化財に指定された、町を代表する歴史遺産です。江戸時代中期（1753年）建築の主屋を中心に、蔵4棟、表門などが重要文化財として保護されています。

#### 蔵王町の歴史と文化財 どきたん通信 No.006

令和5年（2023年）3月発行 [不定期発行]

蔵王町教育委員会 生涯学習課 文化財保護係

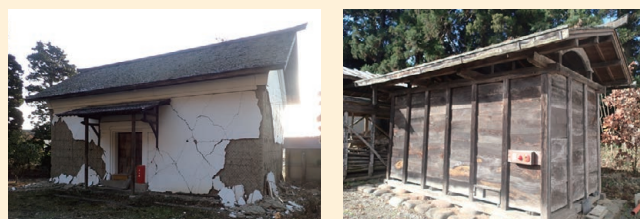
『こけら葺き』屋根の前蔵（左）と板蔵（右）

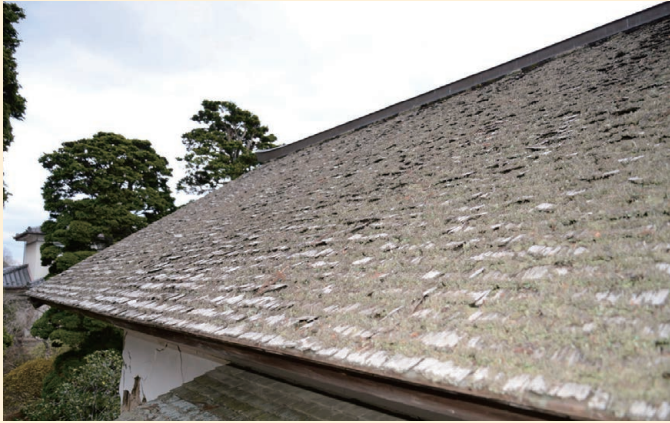
修理前の前葺屋根。葺いてから40年が経過し、こけら板は薄くポロポロになり、苔むしていた。

令和4年度は、文庫蔵の傾き修正、前蔵・穀蔵の土壁塗り（途中）、前蔵・板蔵の屋根葺き替えを行いました。これらの蔵の屋根は『こけら葺き』といい、栗の板を使った伝統的な技法で葺かれています。こうした植物材料の屋根は昔は各地でごく普通に用いられて

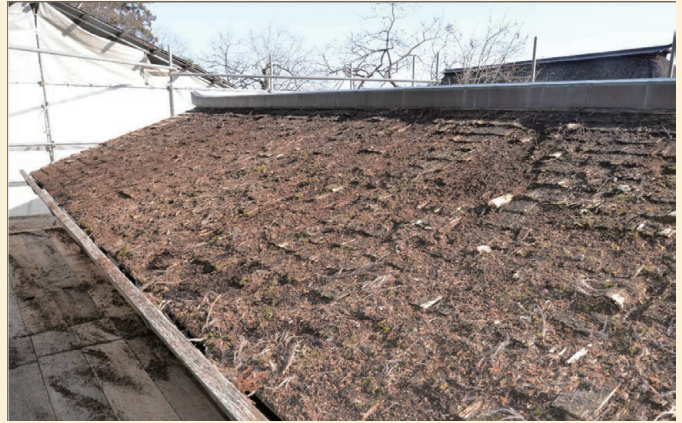
修理前の板葺屋根。葺いてから20年だが、付近の杉の枝葉が積もり、板の原形を留めないほどに腐朽が進んでいた。

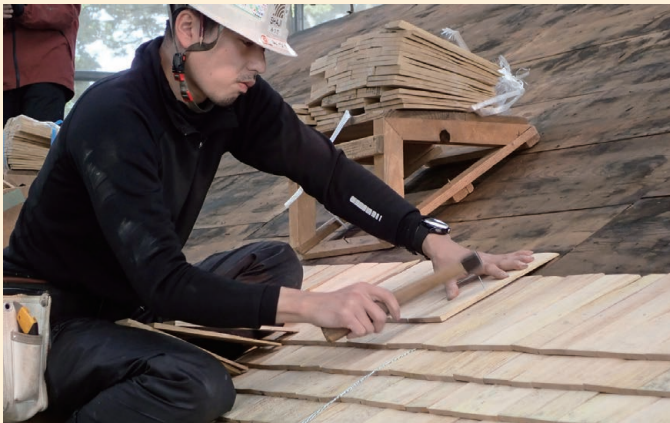
こけら葺き作業。栗材を手割りした『こけら板』を、板の端を一直線に揃えながら、一枚ずつ釘止めしていく。

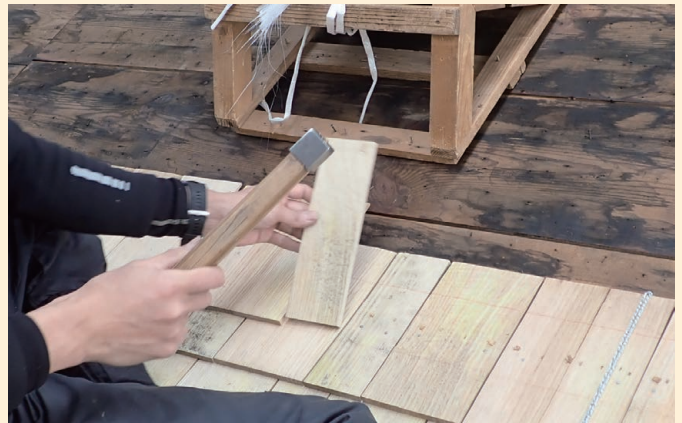
職人が使う金づちは、こけら葺き専用の特別なもの。柄が短く、釘を叩く頭の部分はサイコロのような形をしている。

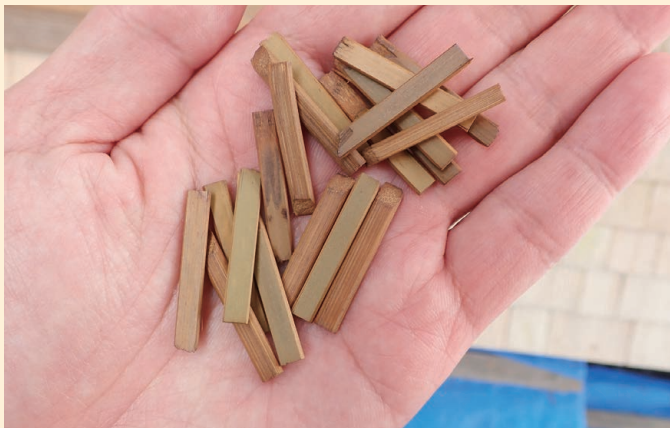
『こけら板』を止める釘には伝統的な竹釘を使用（今回はステンレス釘も併用）。竹を細く割り、煎って硬くしたもの。

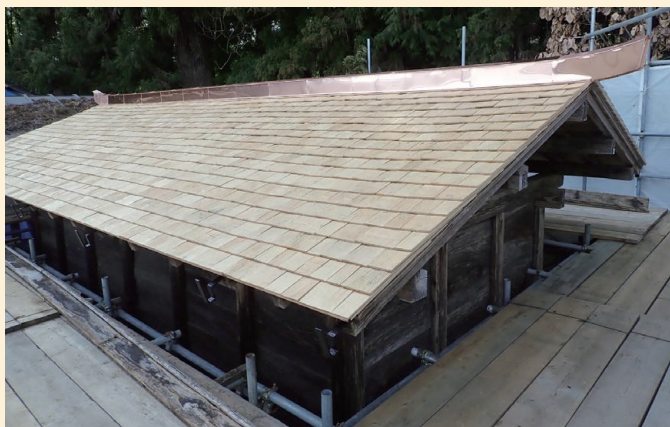
葺き終えた板葺。整然と並んだ真新しい『こけら板』が美しい。棟（屋根の最上部）には銅板で包んだ『樋棟』を据える。

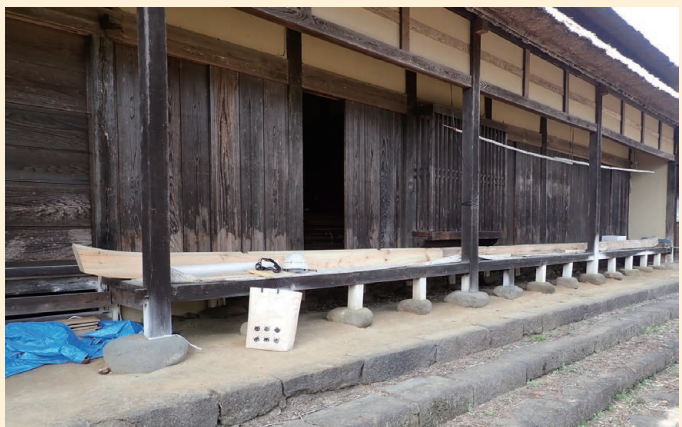
前葺の『樋棟』。長さ12mほどもあり、3つの材を組み継いで作られている。これを銅板で包んで棟に据える。
